เสียงเตือนภัย ไร้กดทับ

Fluoroscope sound protector

Mahidol Quality Fair 2014

1. นางสาวจันทนา คล้ายเจริญ พว. ที่ปรึกษาโครงการ นางสาวศิรินทร ทับทิมสุวรรณ
2. นางสุนันท์ทิพย์ พ่วงสุวรรณ ชื่อหน่วยงาน / สังกัด หน่วยผ่าตัดประสาทศัลยศาสตร์ งานการพยาบาลผ่าตัด โรงพยาบาลศิริราช

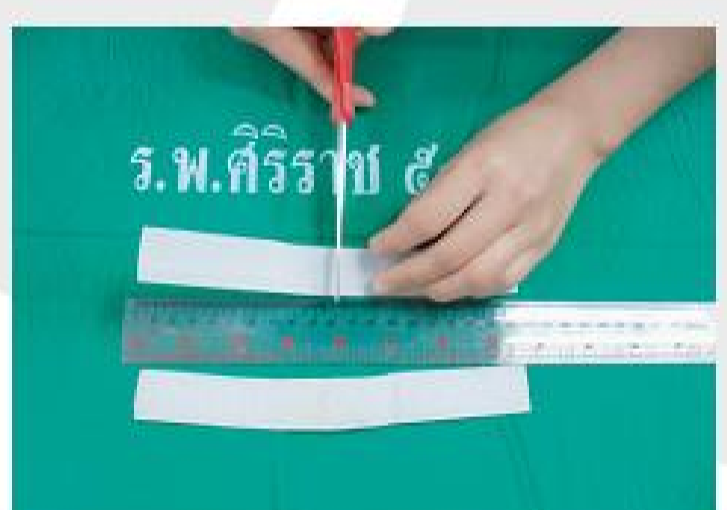
1. ตัดผ้าให้ได้ขนาด กว้าง 10 เซนติเมตร ยาว 40 เซนติเมตร

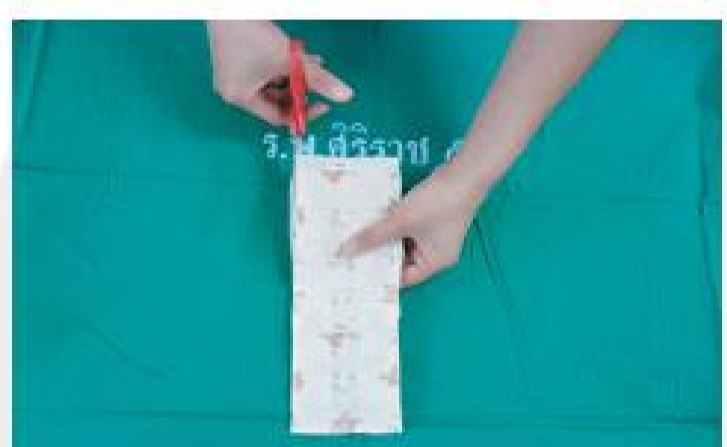
2. ตัดสายพลาสติก(ด้านที่ไม่มีหนาม) กว้าง 2 เซนติเมตรยาว 10 เซนติเมตร จำนวน 1 ชิ้น

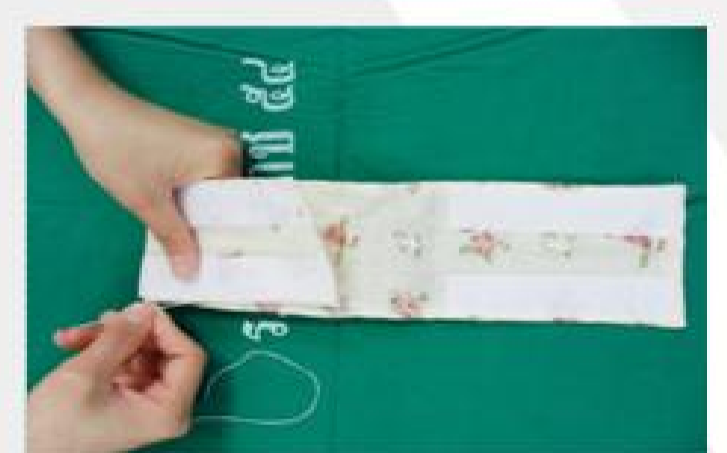
3. ตัดเมจิกเทป กว้าง 2 เซนติเมตร ยาว 10 เซนติเมตร จำนวน 1 ชิ้น และเย็บเมจิกเทปติดกับผ้า

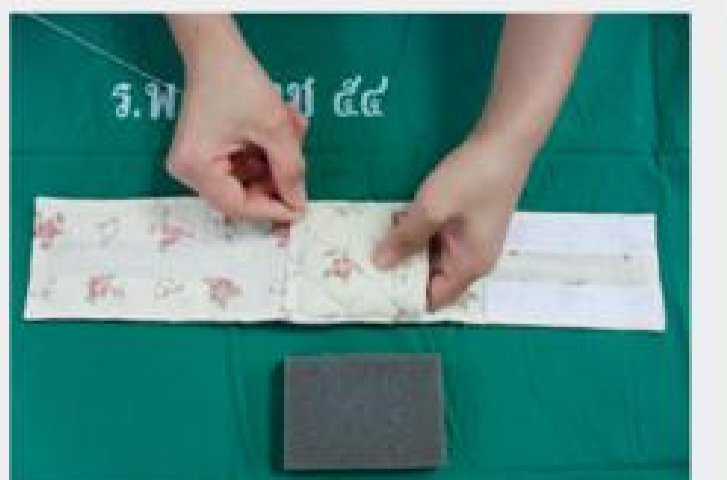
4. ส่วนกลางของผ้าที่ตัด เย็บเป็นช่องเพื่อไว้ใส่กริ่งเสียงตามขนาดที่วัด และใช้ฟองน้ำนุ่มเย็บติดบริเวณกริ่งเสียง ไม่ให้เกิดกดทับผู้ป่วย

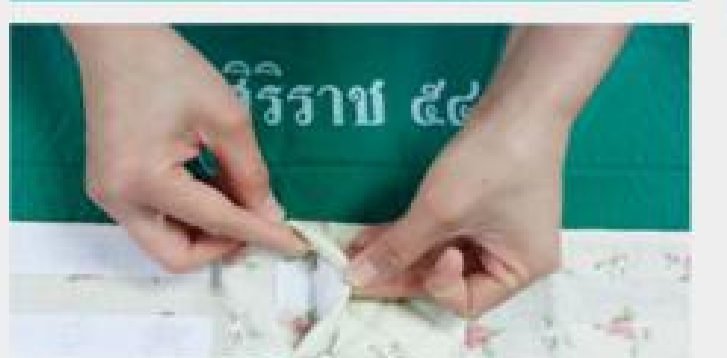
5. เย็บหนามเตยติดบริเวณริมขอบผ้า บริเวณช่องเปิด เพื่อป้องกันกริ่งเสียงเลื่อนหลุดออกมา
